**АО «НАУЧНО-ИССЛЕДОВАТЕЛЬСКИЙ ИНСТИТУТ
ПОЖАРНОЙ БЕЗОПАСНОСТИ И ГРАЖДАНСКОЙ ОБОРОНЫ» КЧС МВД РК
ИСПЫТАТЕЛЬНЫЙ ПОЛИГОН**

ПРОТОКОЛ ИСПЫТАНИЙ № 19
от «29» 11 2018 года

Наименование, обозначение образца продукции: Каркасно-обшивная перегородка С111 на одинарном стальном каркасе с однослойными обшивками из гипсовых строительных плит ГСП типа DF 12,5 мм и минераловатным заполнением

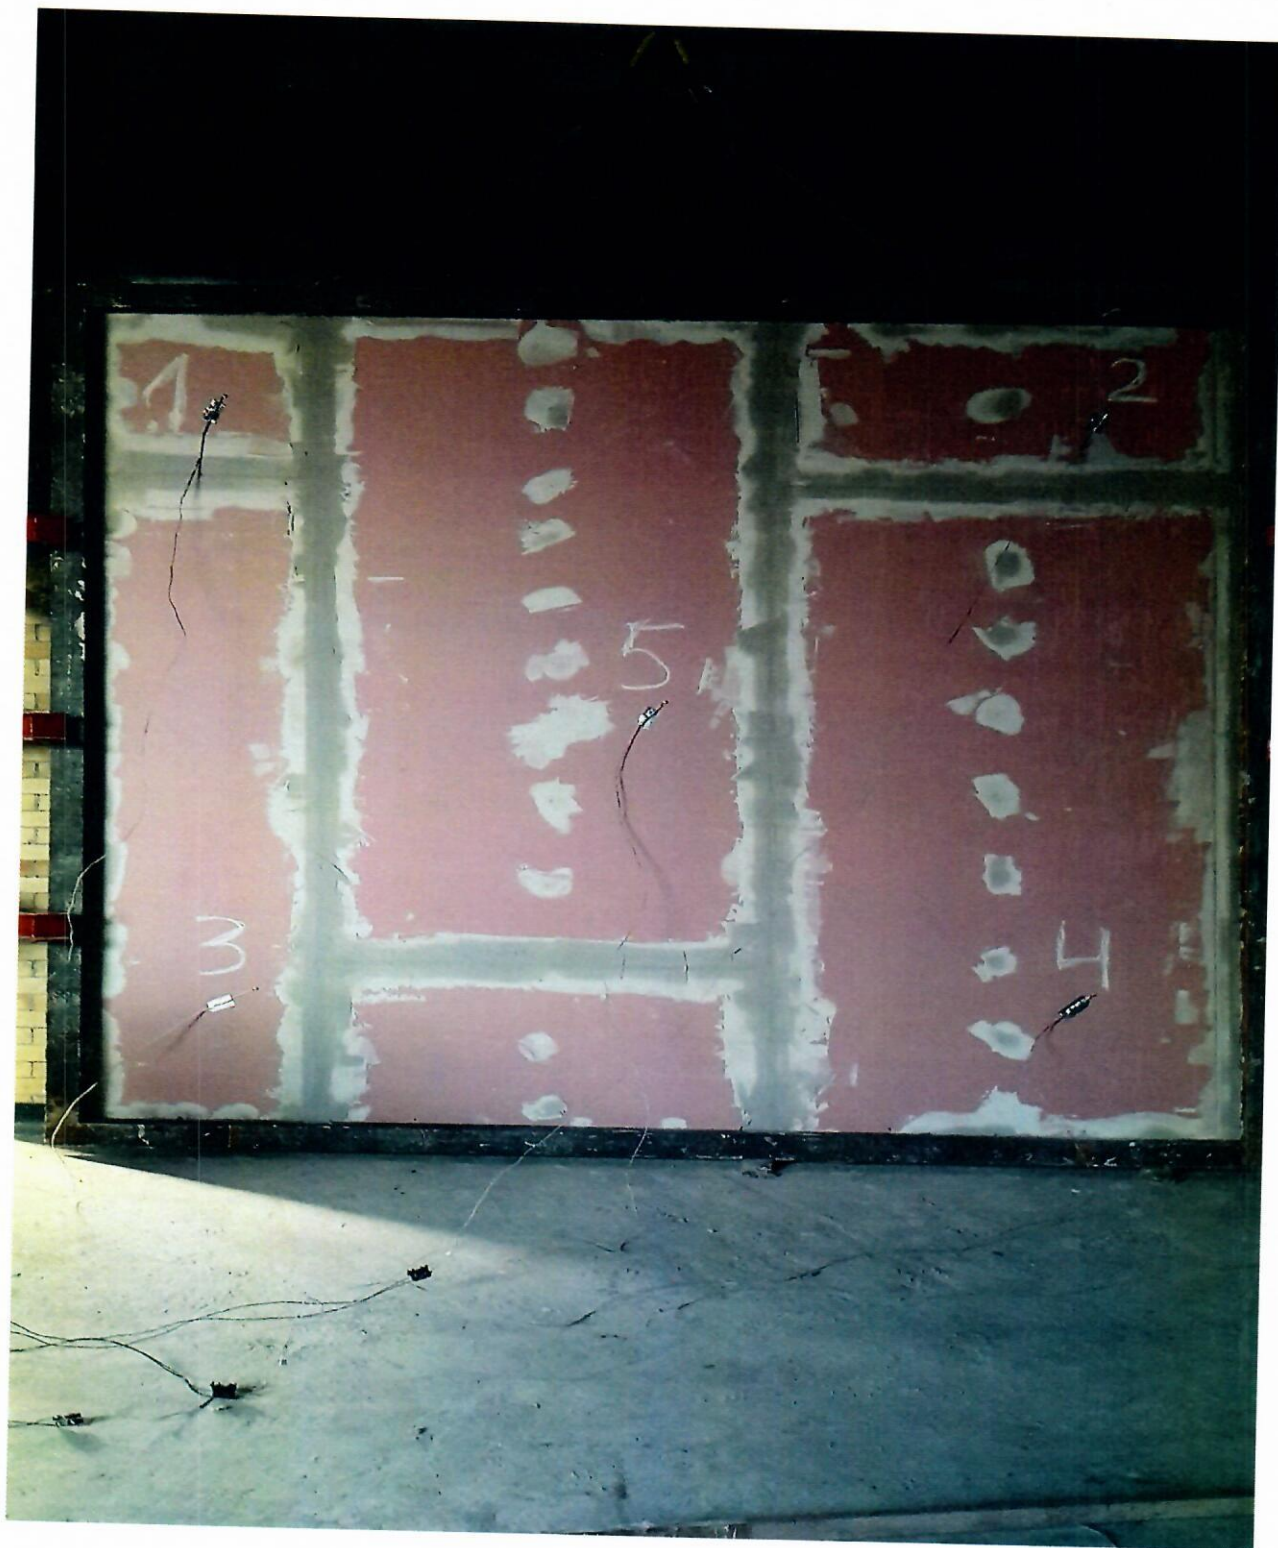
Фотография 1

до включения горелок

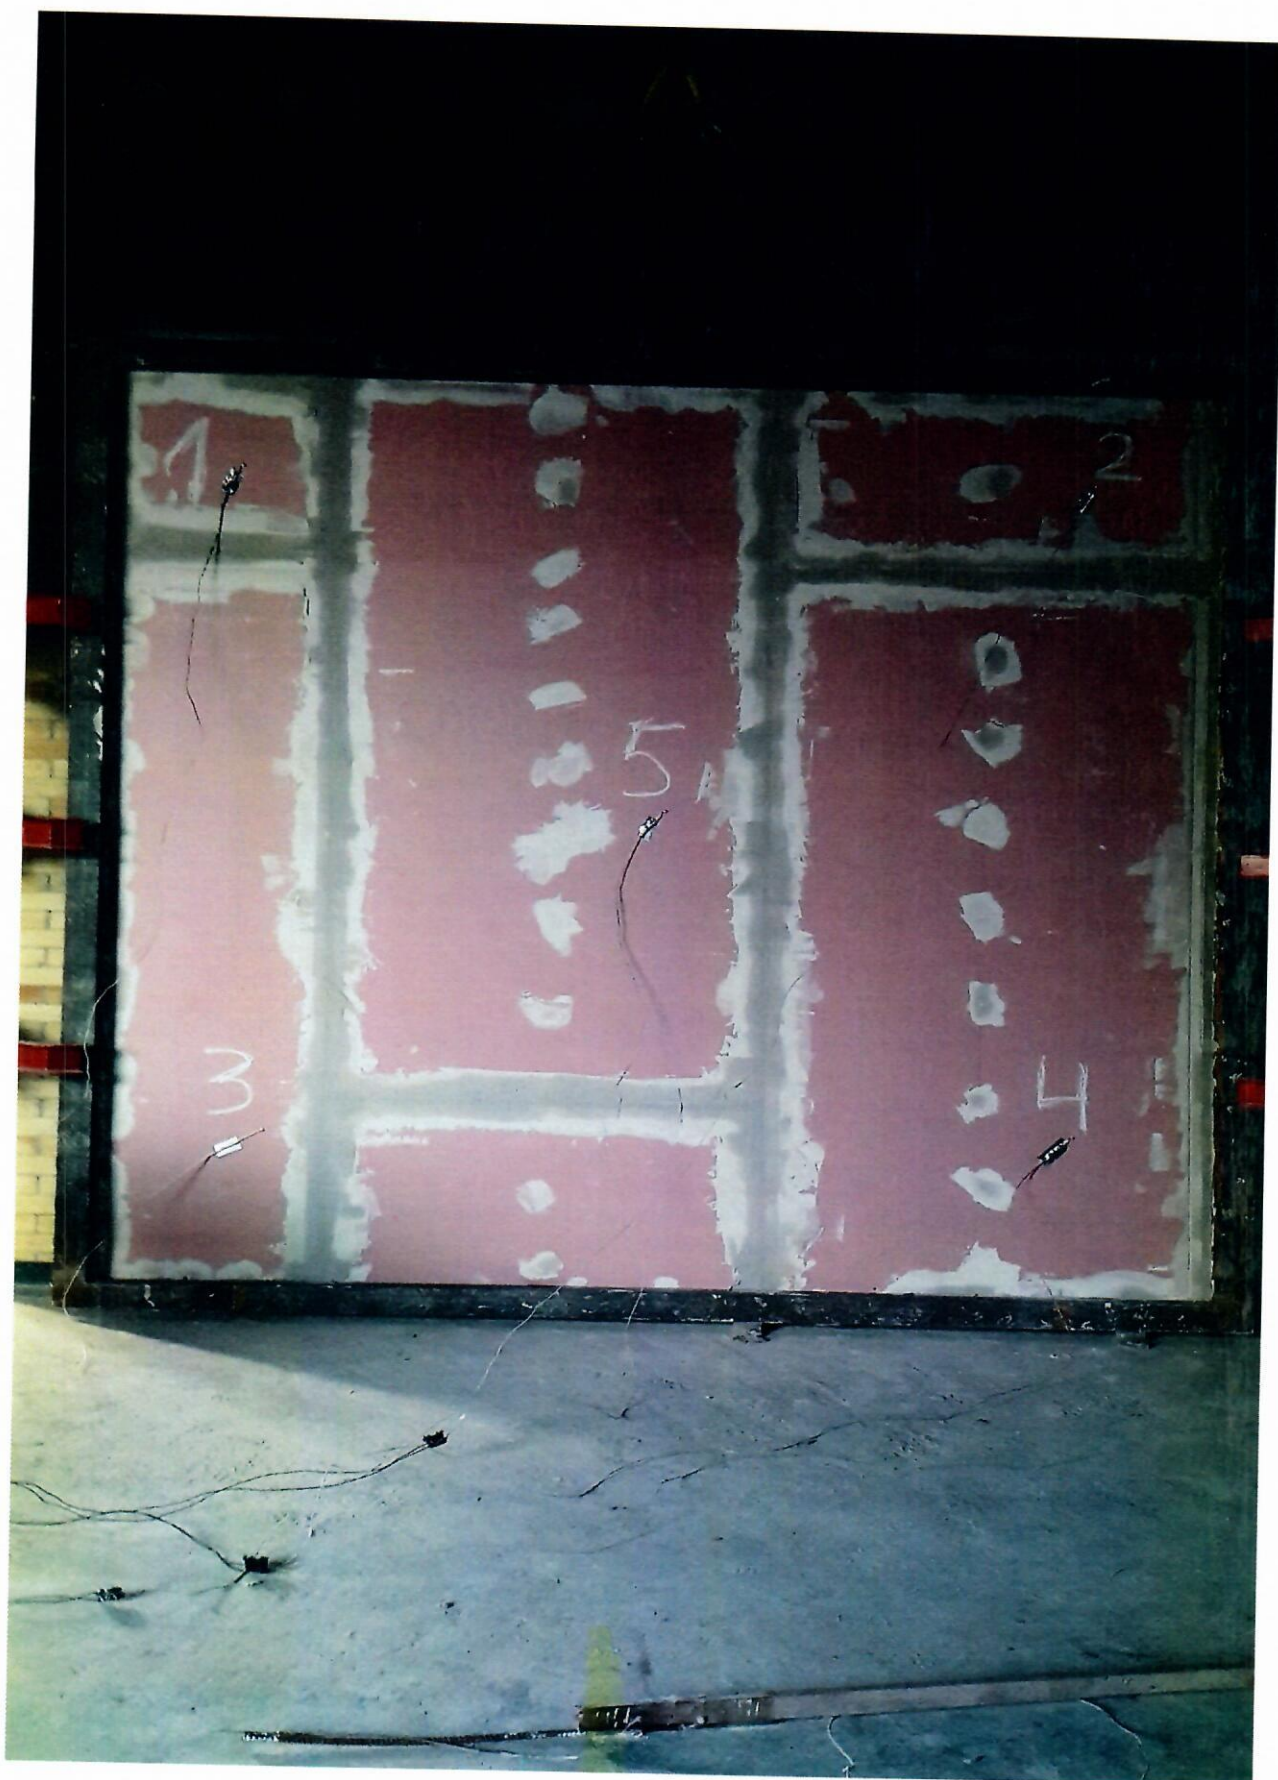
Фотография 2

10 минута испытаний

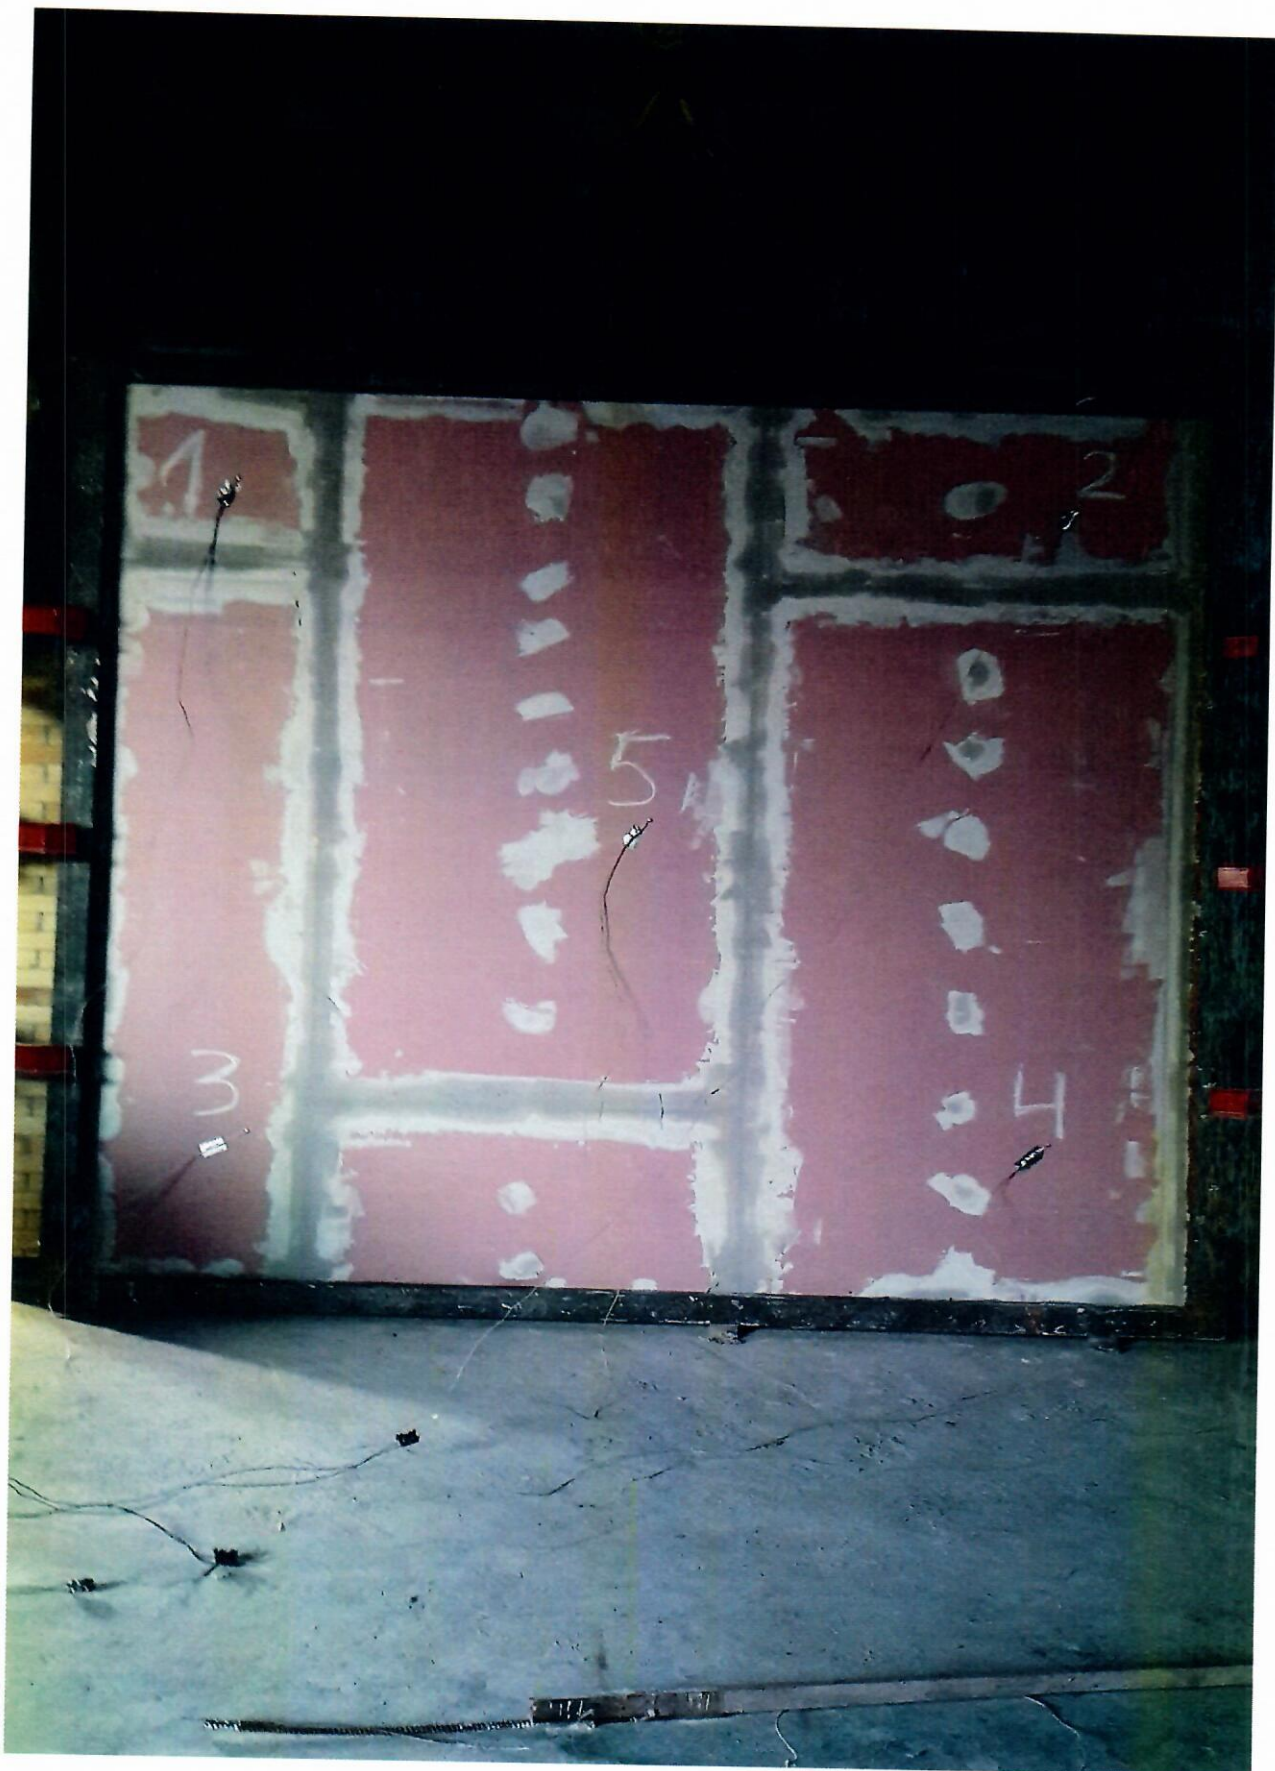
Фотография 3

15 минута испытаний

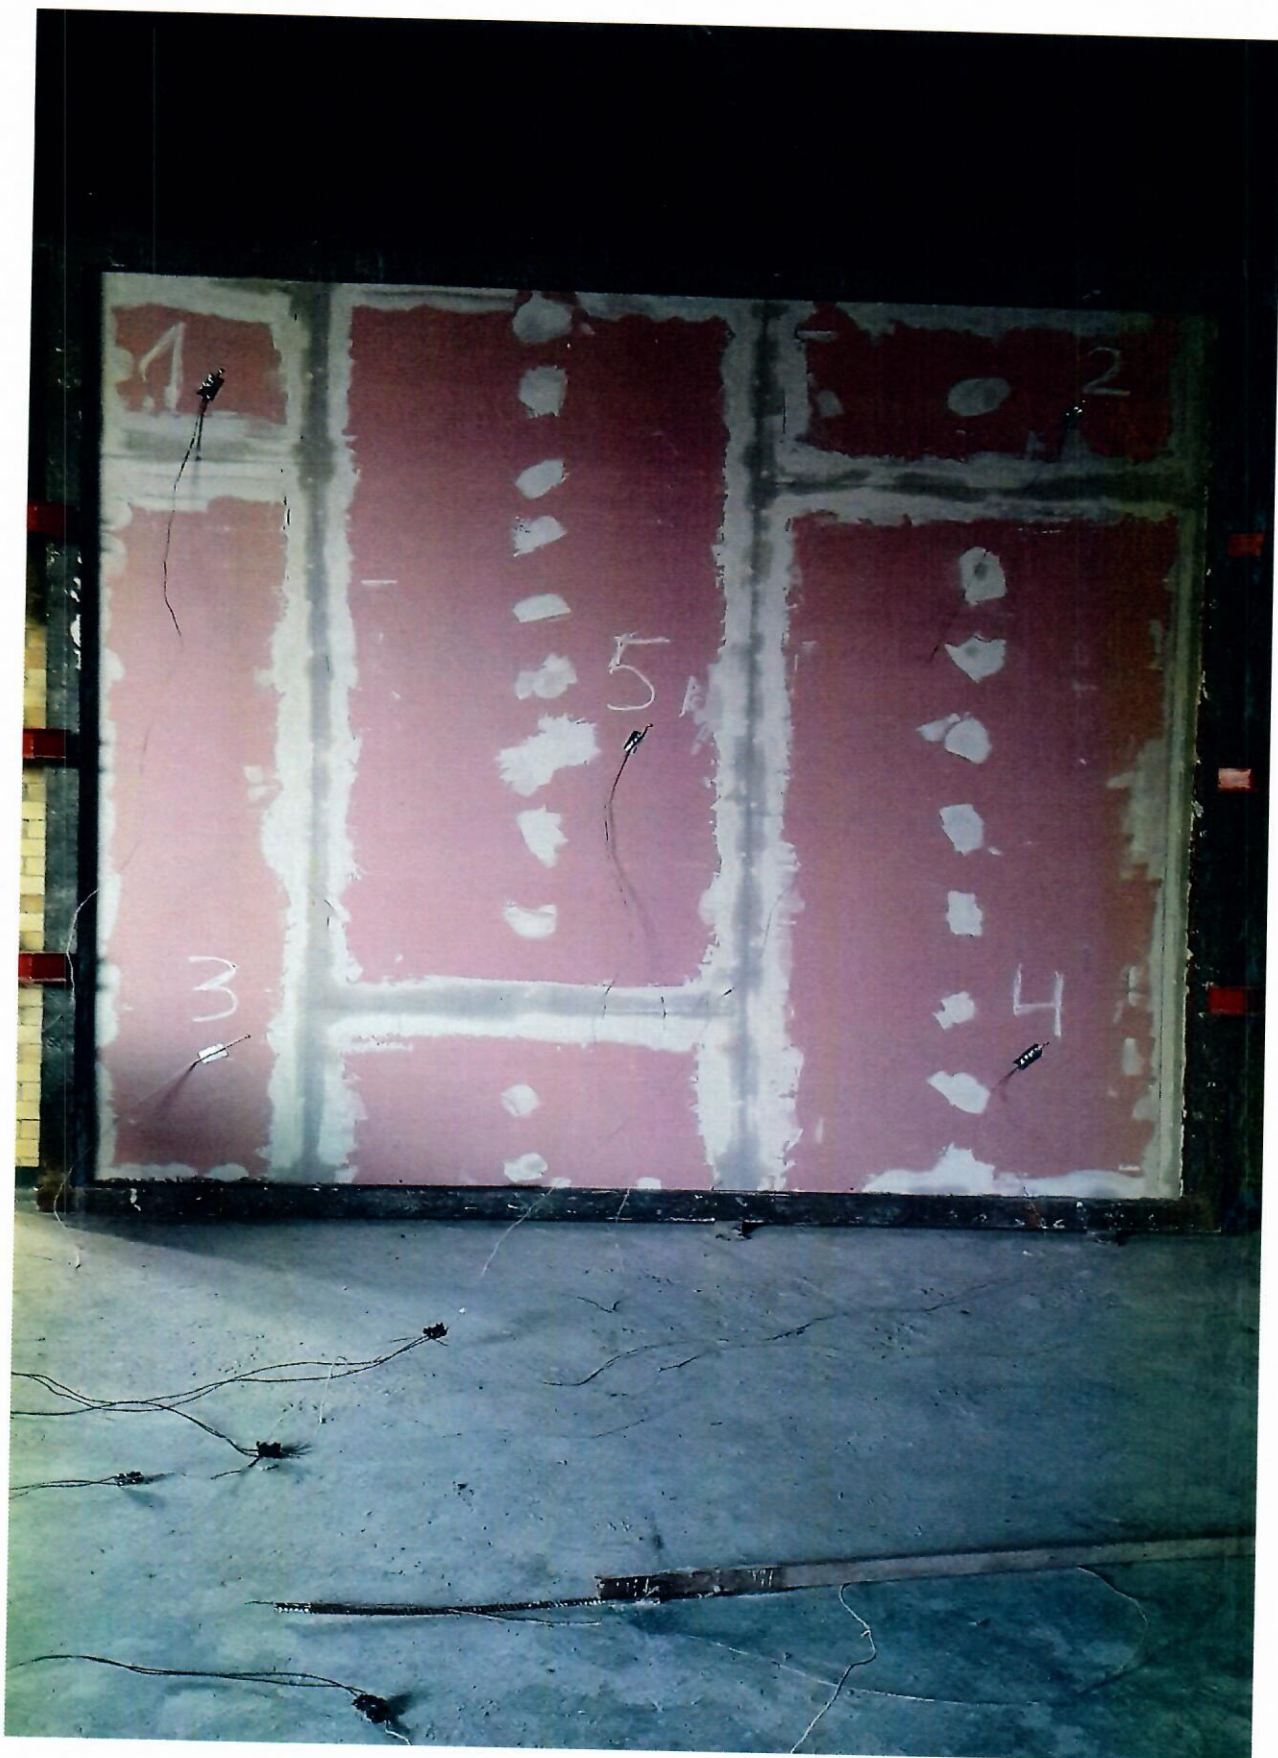
Фотография 4

25 минута испытаний

Время, мин.	Реальная температура в печи, °С	Сред.ариф. температура на необогреваемой поверхности образца °С	Визуальное состояние образца (ов) с необогреваемой стороны
0	13	13	-
5	549	21	Без изменений
10	636	30	Без изменений
15	714	53	Без изменений
20	747	56	На 25 мин образец прогнулся в сторону обогрева
30	808	56	Без изменений
40	848	63	Без изменений
50	874	73	Без изменений
60	896	81	На 67 мин на стыке образца и рамы появились трещины (фото 8)
70	922	более 193 (фактический показатель ТП 220 °С)	На 77 мин переносным термопреобразователем №6 над трещиной, образованной на 67 мин, зафиксирована критическая температура для образца.
80	947	94	На 85 мин начали появляться коричневые пятна
86	949	195 (локально)	Трещины по швам (на стыках плит) начали чернеть. Локально достигнута критическая температура для образца (термопреобразователь №5)
90	958	-	Коричневые пятна начали увеличиваться. На 95 мин начали образовываться трещина на стыках плит

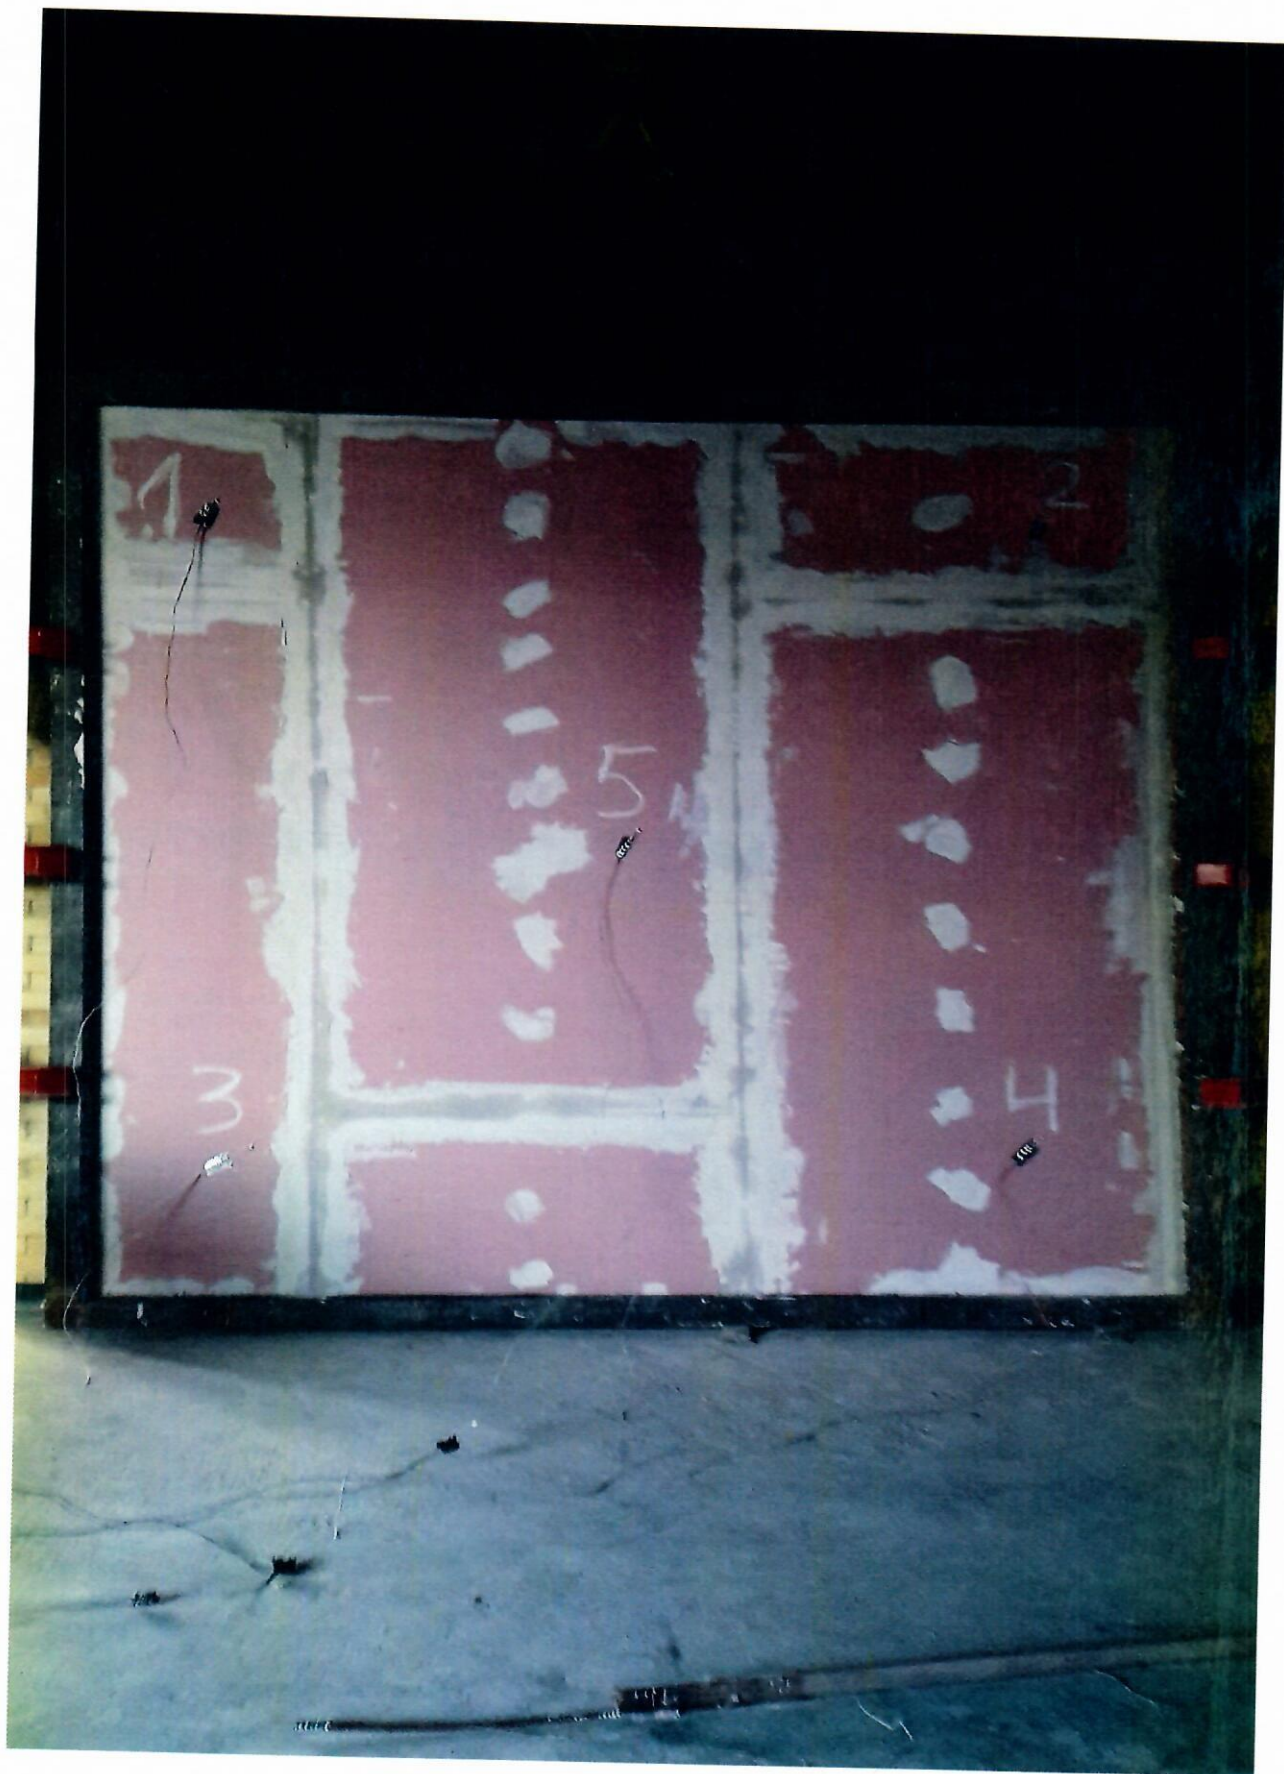
Фотография 5

40 минута испытаний

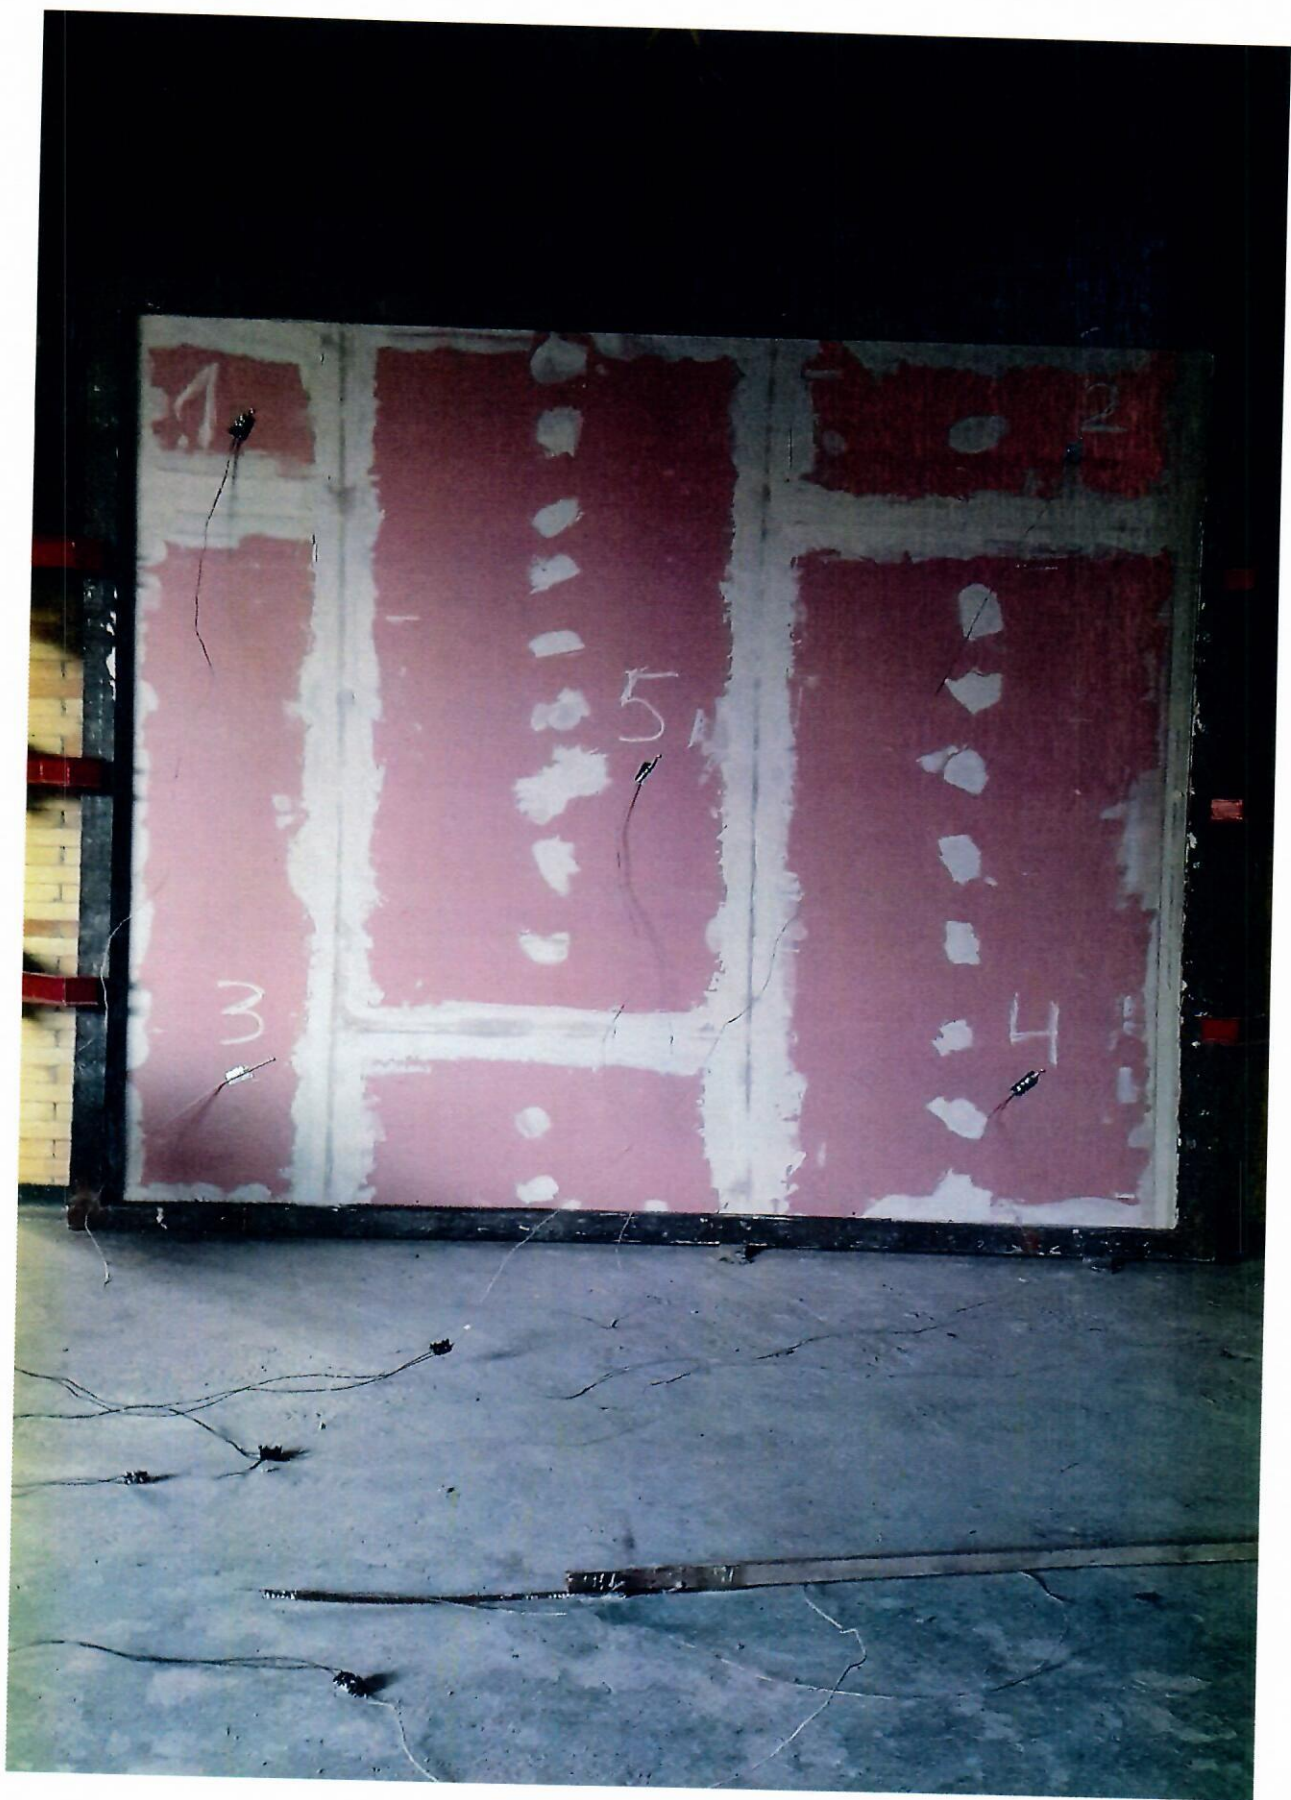
Фотография 6

50 минута испытаний

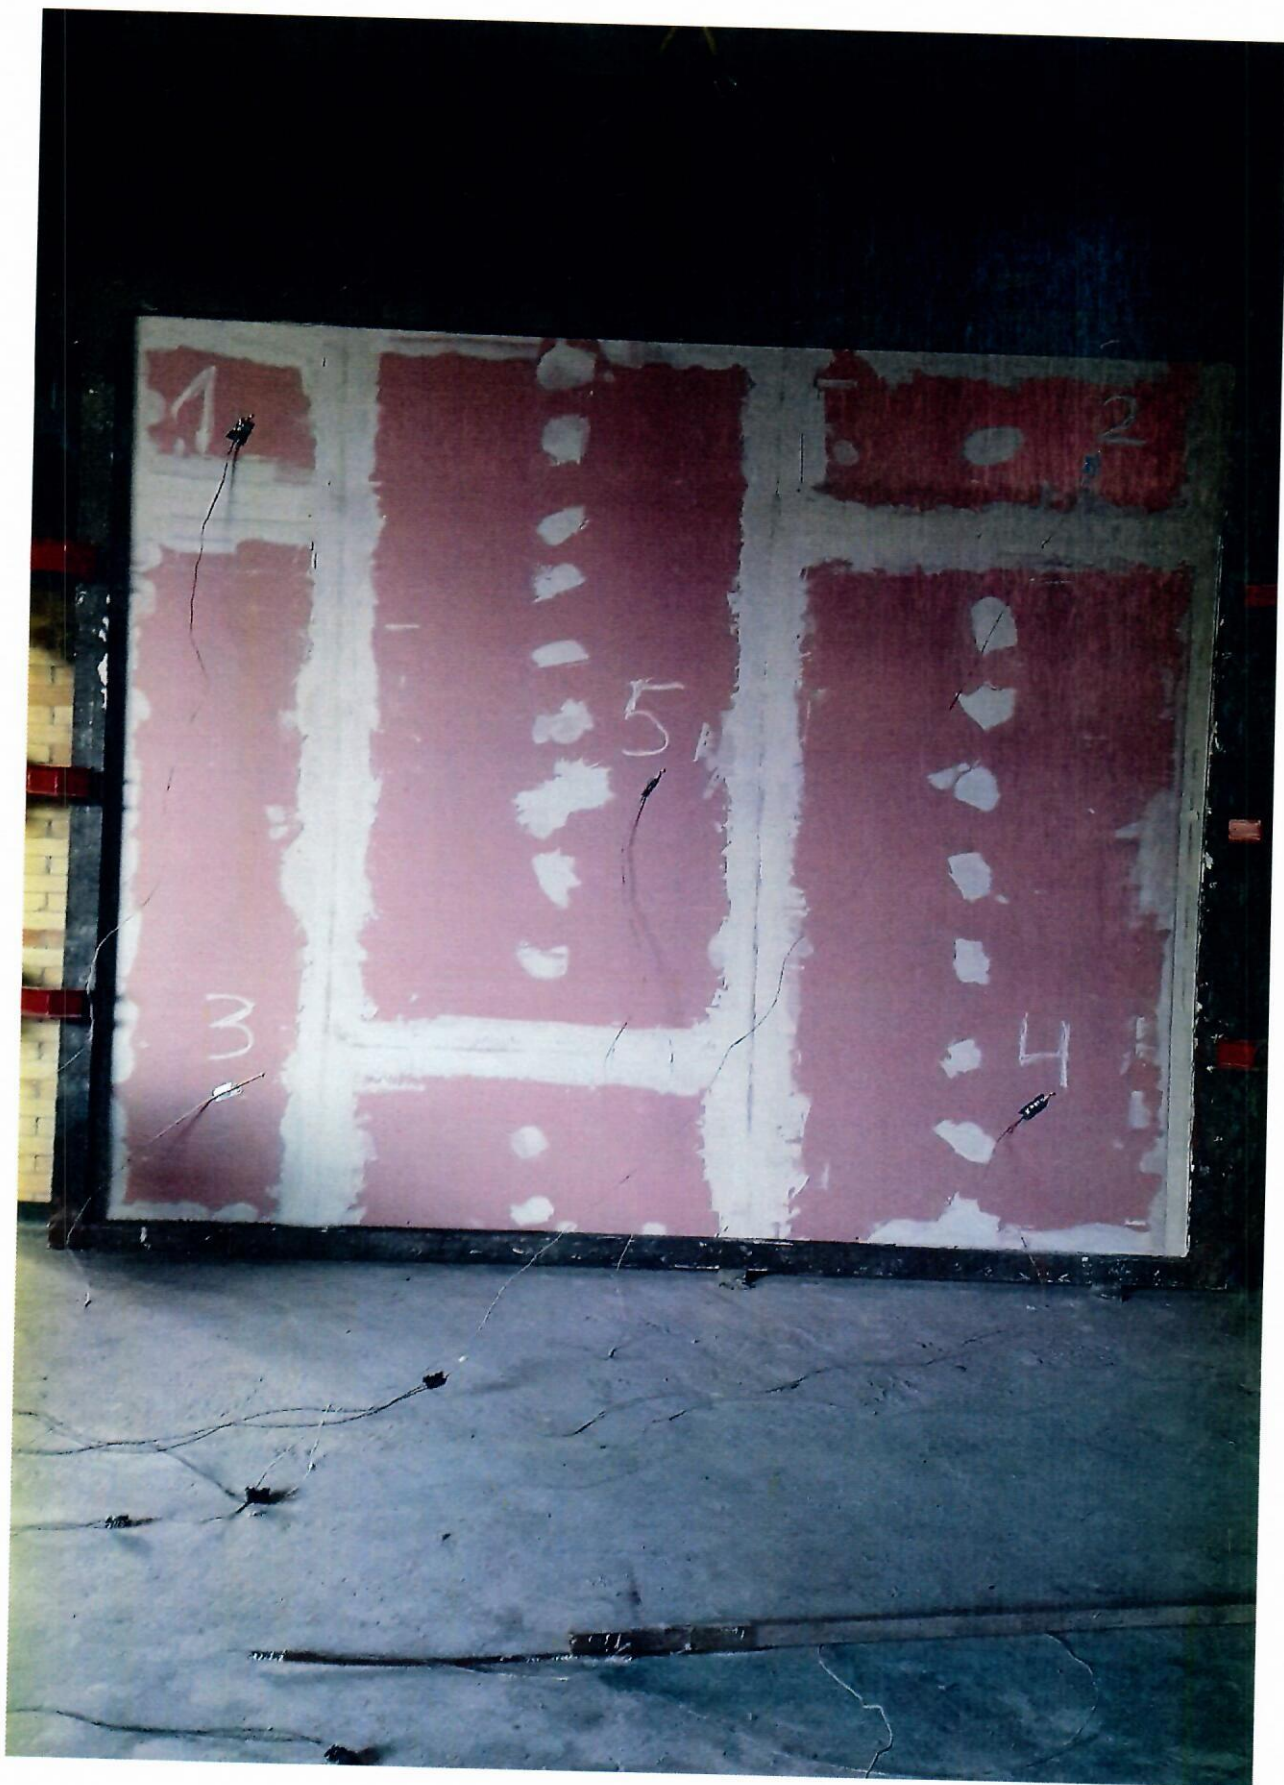
Фотография 7

60 минута испытаний

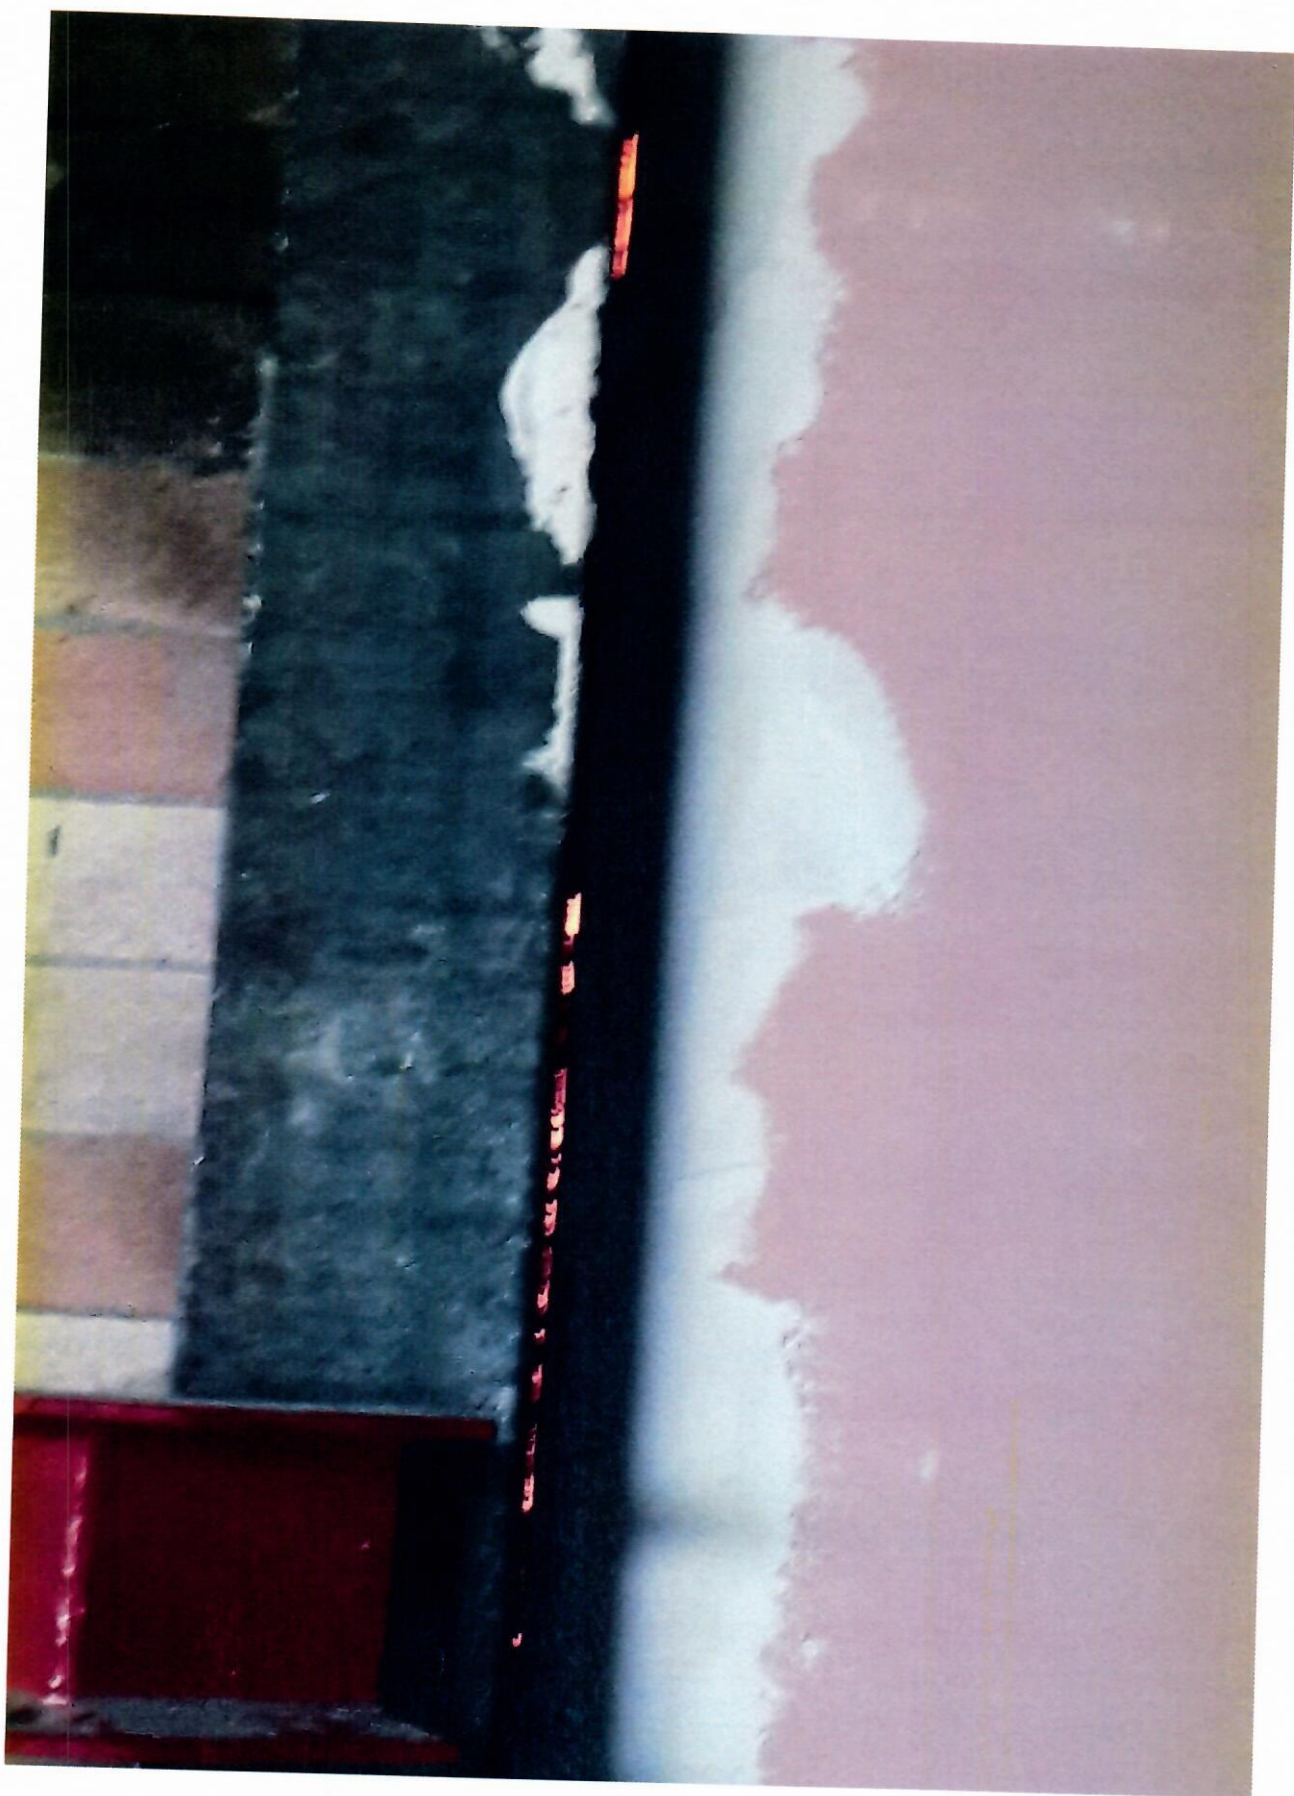
Фотография 8

67 минута испытаний

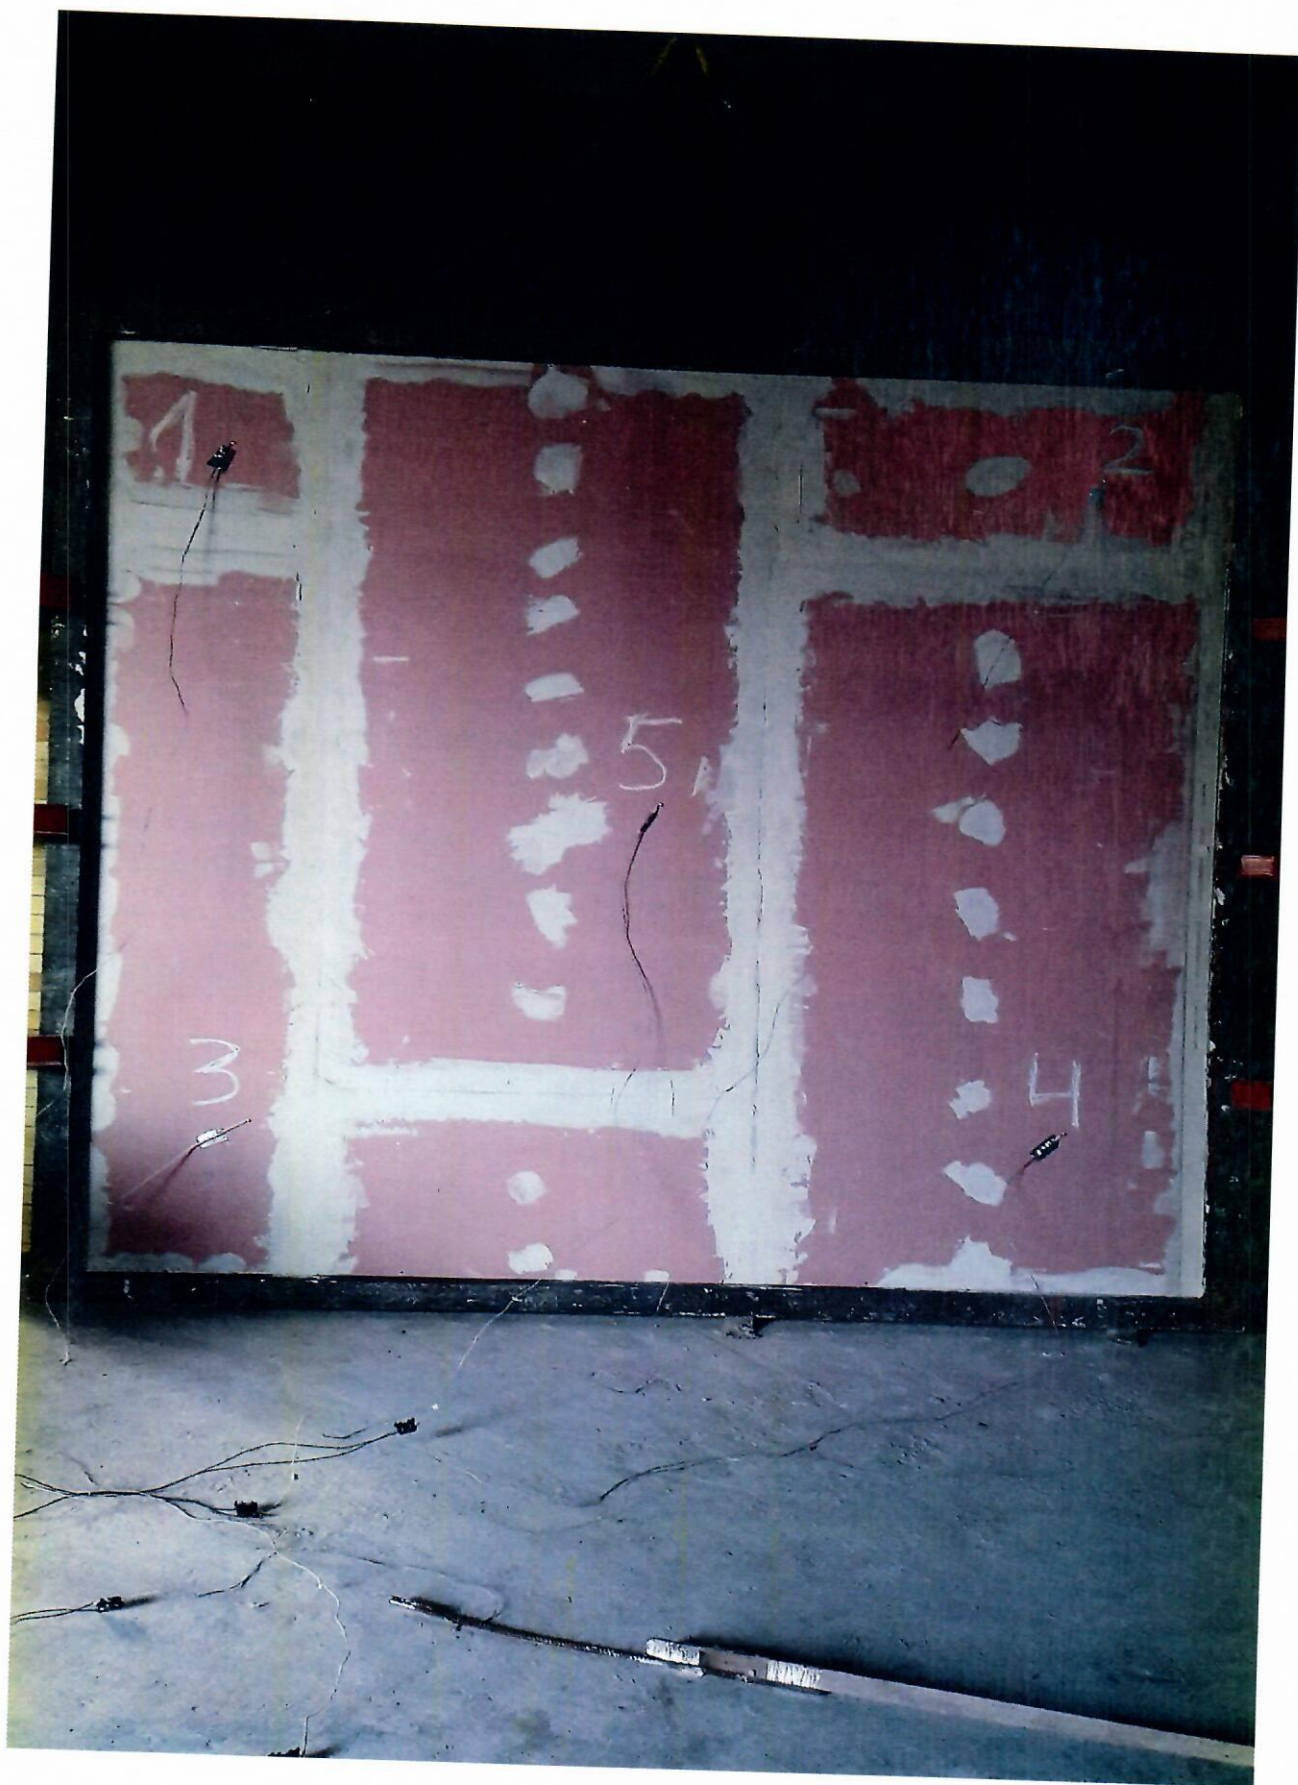
Фотография 9

70 минута испытаний

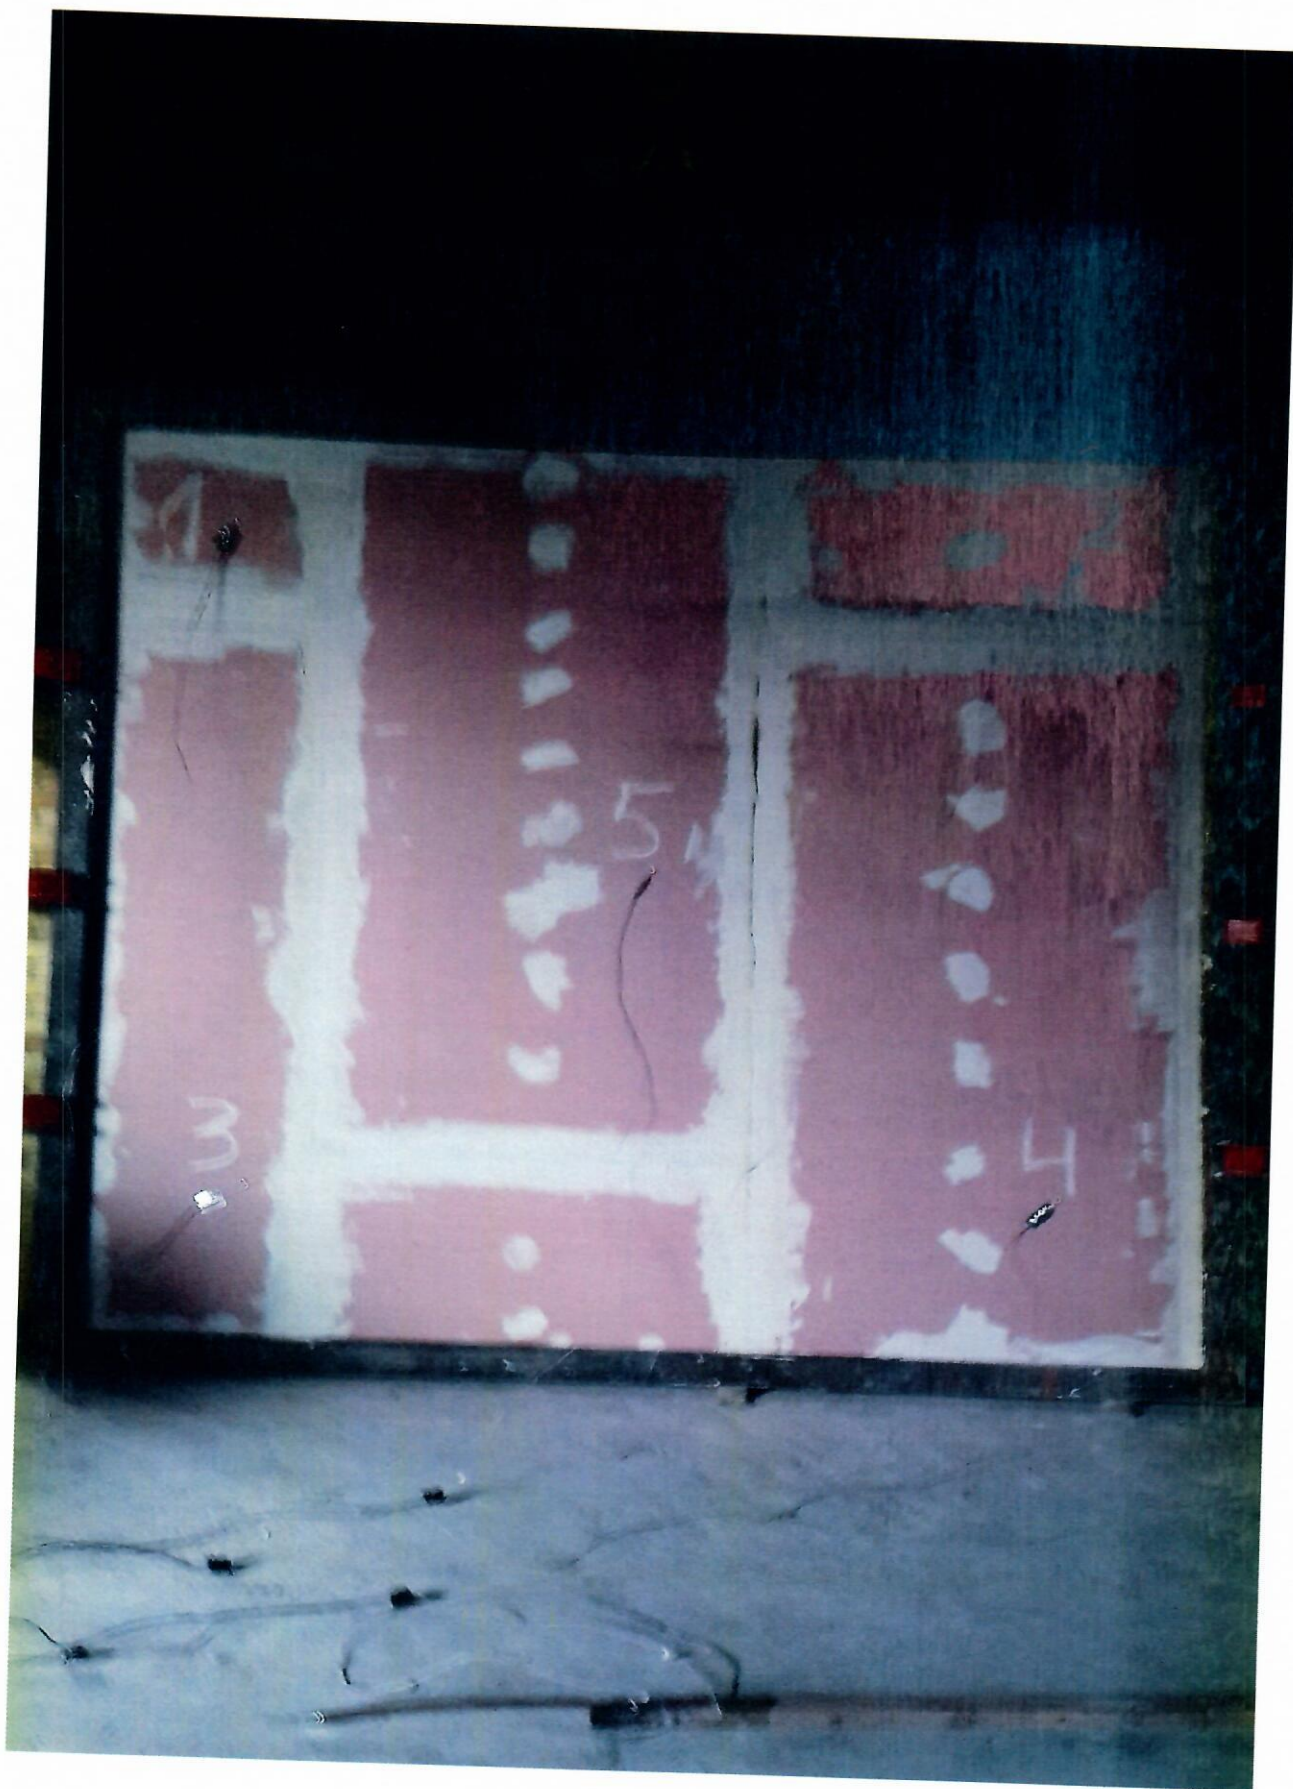
Фотография 10

85 минута испытаний
