**АО «НАУЧНО-ИССЛЕДОВАТЕЛЬСКИЙ ИНСТИТУТ
ПОЖАРНОЙ БЕЗОПАСНОСТИ И ГРАЖДАНСКОЙ ОБОРОНЫ» КЧС МВД РК
ИСПЫТАТЕЛЬНЫЙ ПОЛИГОН**

ПРОТОКОЛ ИСПЫТАНИЙ № 19
от «29» 11 2018 года

Наименование, обозначение образца продукции: Каркасно-обшивная перегородка С111 на одинарном стальном каркасе с однослойными обшивками из гипсовых строительных плит ГСП типа DF 12,5 мм и минераловатным заполнением

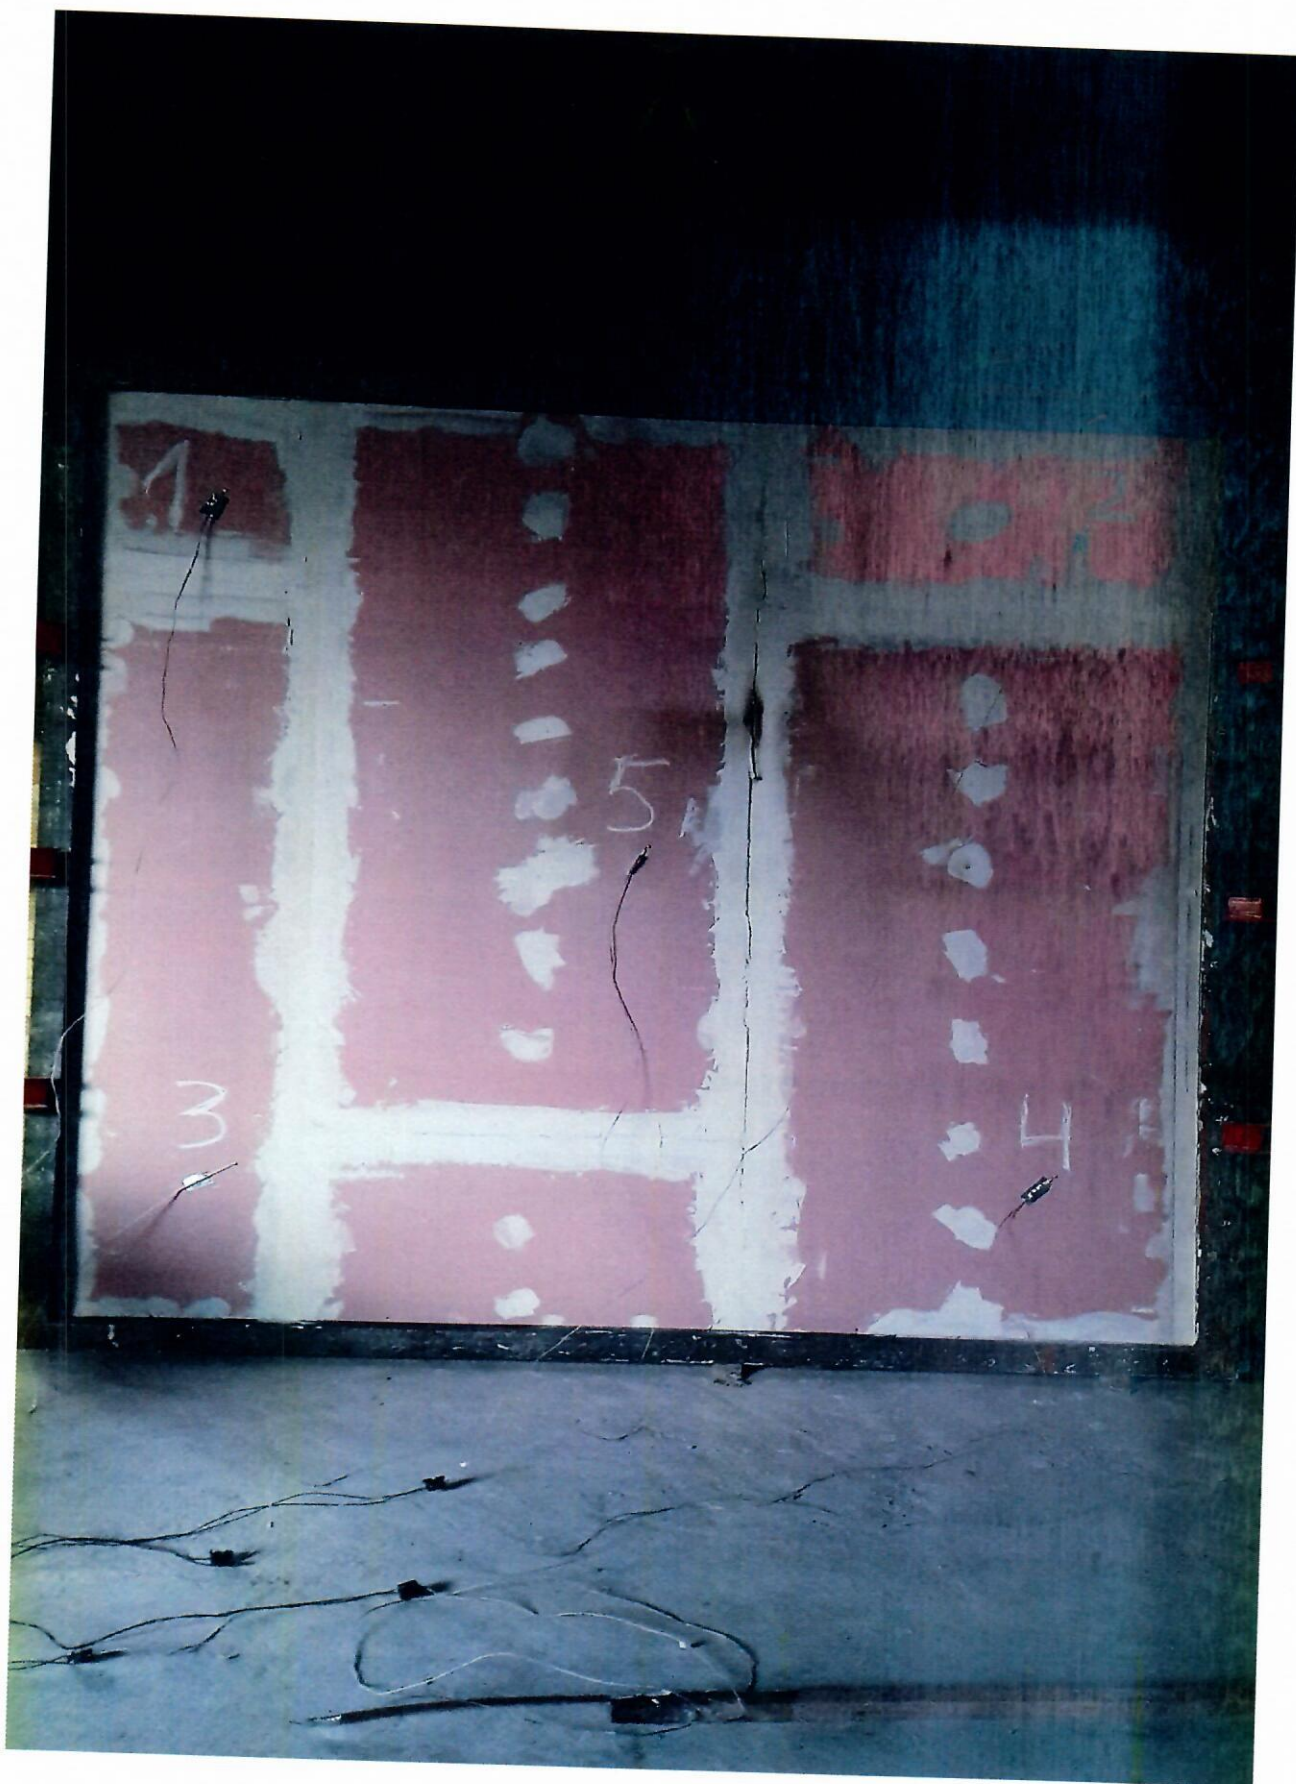
Фотография 11

90 минута испытаний

Время, мин.	Реальная температура в печи, °С	Сред.ариф. температура на необогреваемой поверхности образца °С	Визуальное состояние образца (ов) с необогреваемой стороны
0	13	13	-
5	549	21	Без изменений
10	636	30	Без изменений
15	714	53	Без изменений
20	747	56	На 25 мин образец прогнулся в сторону обогрева
30	808	56	Без изменений
40	848	63	Без изменений
50	874	73	Без изменений
60	896	81	На 67 мин на стыке образца и рамы появились трещины (фото 8)
70	922	более 193 (фактический показатель ТП 220 °С)	На 77 мин переносным термопреобразователем №6 над трещиной, образованной на 67 мин, зафиксирована критическая температура для образца.
80	947	94	На 85 мин начали появляться коричневые пятна
86	949	195 (локально)	Трещины по швам (на стыках плит) начали чернеть. Локально достигнута критическая температура для образца (термопреобразователь №5)
90	958	-	Коричневые пятна начали увеличиваться. На 95 мин начали образовываться трещина на стыках плит

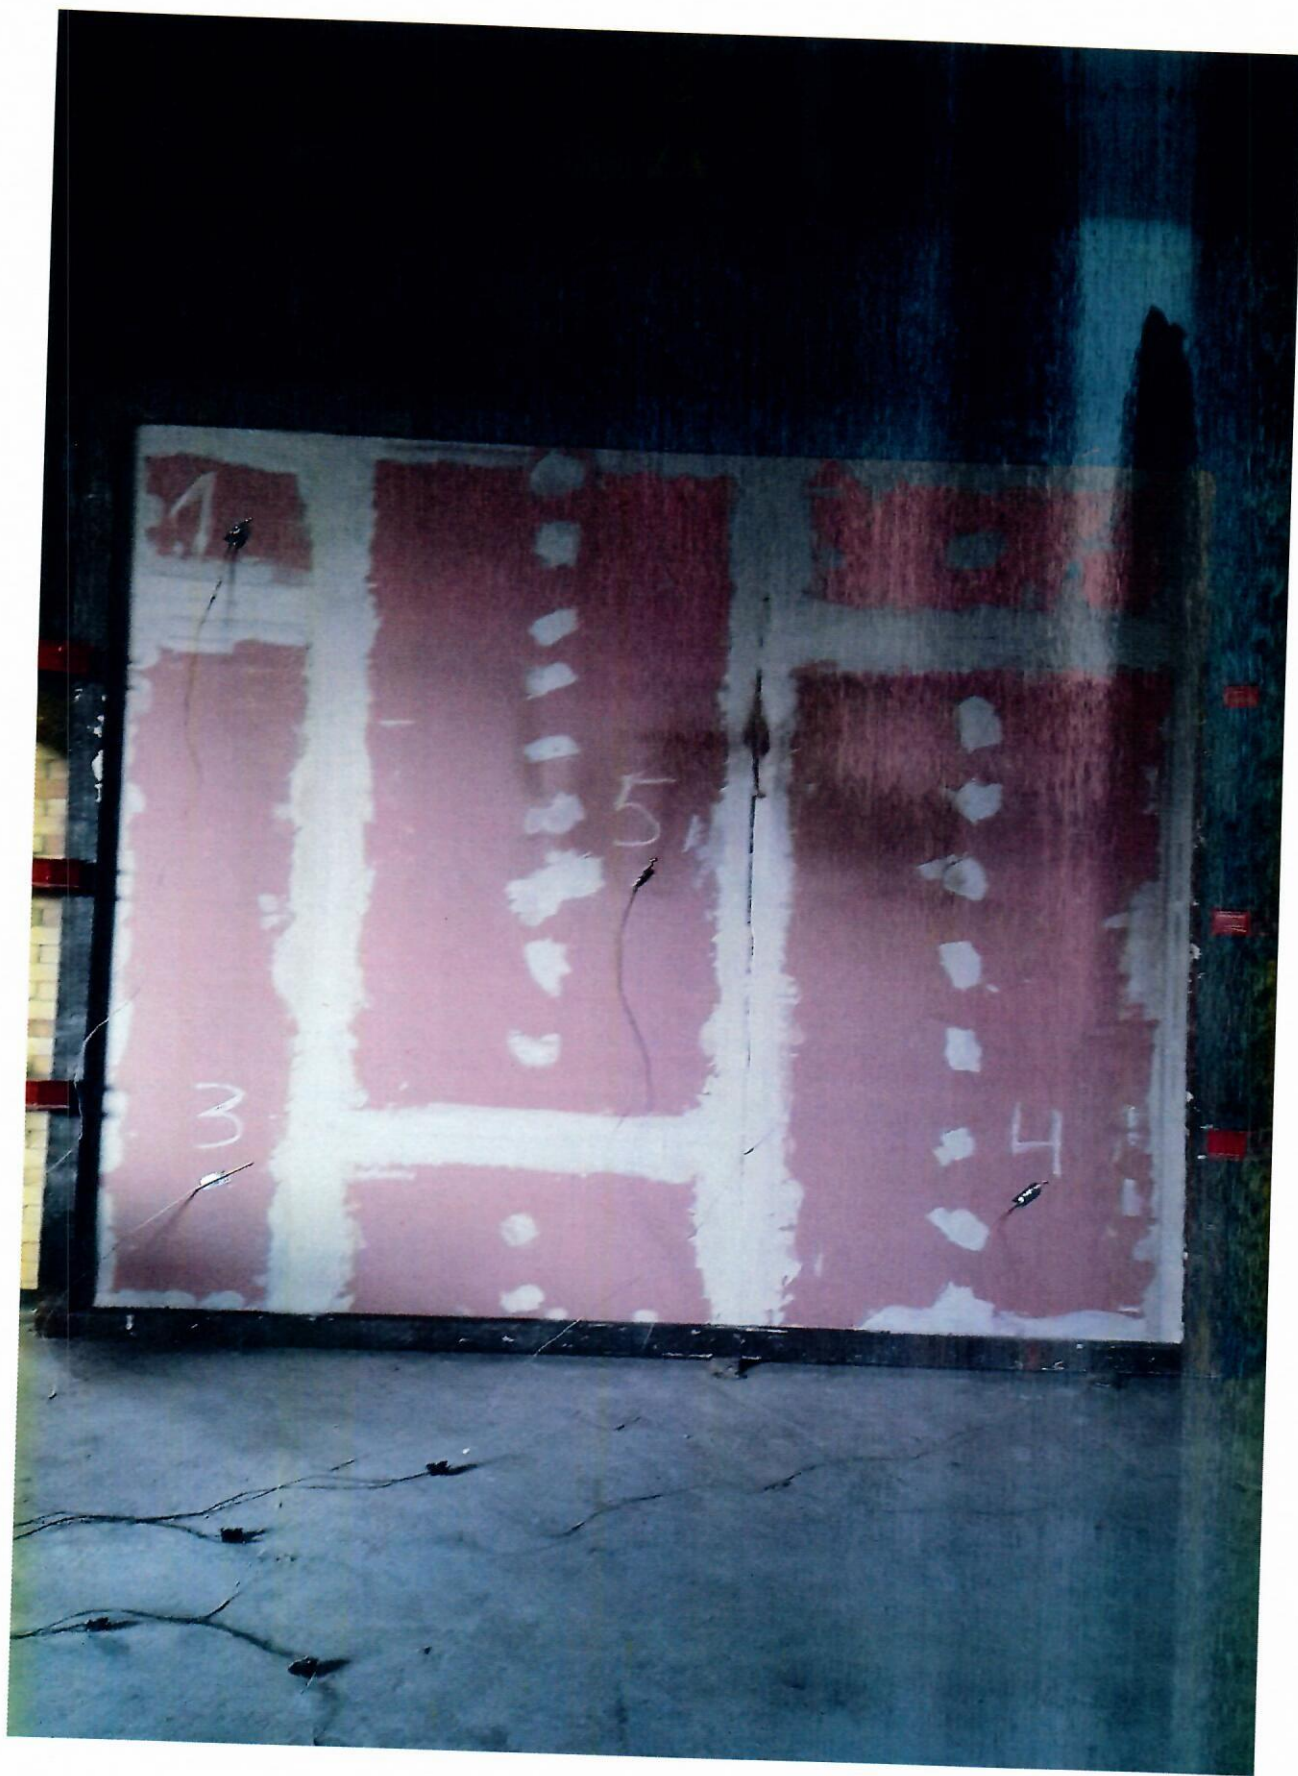
Фотография 12

95 минута испытаний

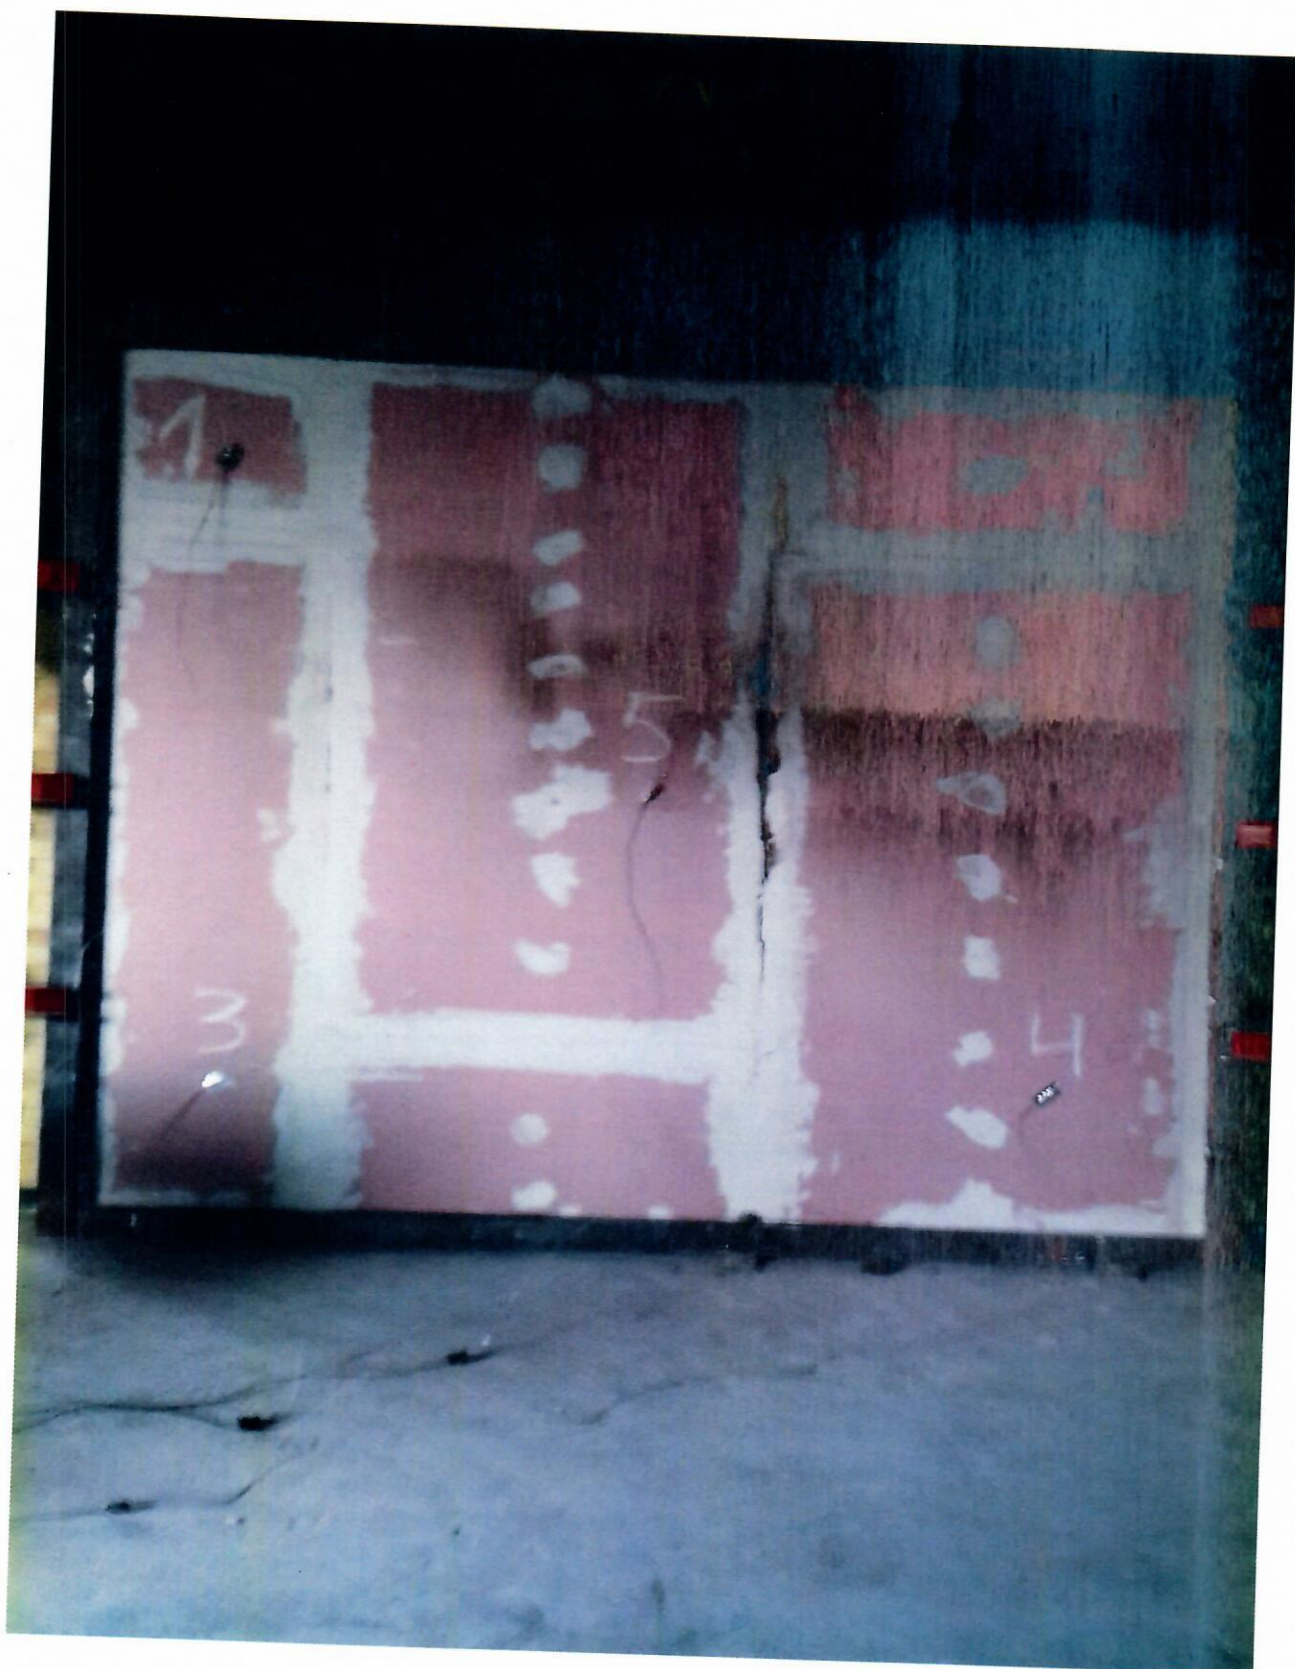
Фотография 13

105 минута испытаний

100	953	-	Пятна начали чернеть
105	962	-	Прогар трещины, образованной на 95 мин, шириной в 1см (фото 13)

- на 77 минуте была зафиксирована критическая температура на необогреваемой поверхности образца, повышение температуры (термопреобразователь №6) более чем на 193⁰С (180⁰С по стандарту и плюс 13⁰С окр. среды), в связи с чем была остановлена регистрация температуры.
- на 105 мин испытаний установлена потеря целостности конструкции, в связи с чем испытания были прекращены.
